## تحلیل عوامل مورفولوژیکی در تغییرات الگوی مکانی، فضایی رودخانه الوند

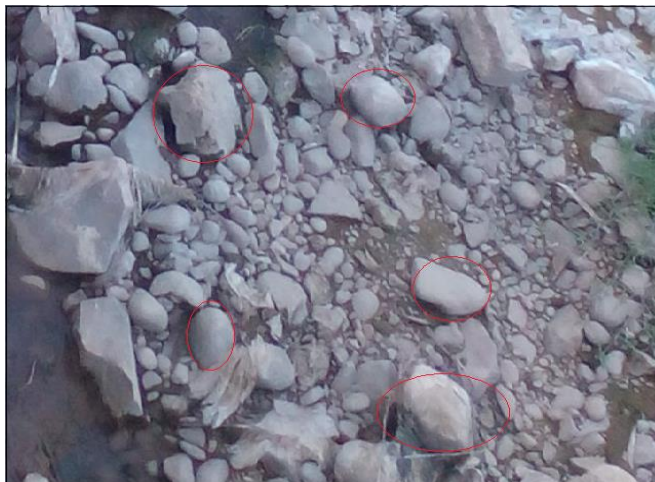
شکل ۶- رسوبات درشت دانه رودخانه الوند در قطعات بالادست

رودخانه در محدوده مطالعاتی تحت تاثیر حرکت تکتونیک ناشی از گسل قصرشیرین قرار گرفته است. رودخانه در جهتی عمود بر امتداد مسیر گسل حرکت می‌کند. در محدوده مورد نظر تکتونیک به صورت حساس عمل می‌نماید. رودخانه تحت تاثیر گسل بستر خود را تغییر داده و این تغییرات سطح اساس محلی باعث فروسایي کانال و فرسایش رو به بالادست رودخانه شده است. اخیراً فعالیت‌های انسانی در حریم رودخانه سبب کاهش تراز آبی و کندشدن بیش از پیش جریان شده است. با تغییر در رژیم جریان و رسوب و روند فرسایش و رسوب گذاری سبب تغییر در شیب، مقطع و گاهی تغییر الگو و شکل مسطح رودخانه شده است. از فعالیت‌های انسانی در حریم و بستر رودخانه الوند می‌توان به توسعه شهری و اجرای طرح مسکن مهر به مساحت ۱۲۷۵۰ مترمربع (مسکن و شهرسازی استان کرمانشاه، ۱۳۹۲) اشاره کرد. در حریم رودخانه و اجرای طرح‌های مهندسی از قبیل کانال سازی بستر، انحراف جریان و لایروبی آن می‌باشد که رژیم جریان در قطعات بالادست را تغییر داده و موجب تغییر در شیب و شکل مسطحه رودخانه شده است. در واقع کاربری اراضی موجب بریدگی بستر رودخانه شده است. اصلاح مسیر رودخانه در امتدادی مستقیم بدون توجه به عملیات حفاظتی موجب کف کنی و فرسایش کناره رودخانه شده است و تغییر شیب در این قطعه لایروبی شده، شرایط را برای فرسایش بستر در قطعه بعدی ایجاد کرده است. رودخانه در محدوده مطالعاتی بر روی پی سنگ سست منطقه که شامل رسوبات آبرفتی، مارن و ژئپس مربوط به سازند آغاچاری می‌باشد، حرکت می‌کند و مسیر خود را به تبعیت از لیتولوژی زیربنای خود ادامه می‌دهد. عبور از تشکیلات مارنی و فرسایش پذیر باعث شده که هندسه رودخانه شدیداً تحت تاثیر لیتولوژی بستر قرار بگیرد و رودخانه در طی زمان کوتاهی تغییرات زیادی داشته باشد (۱۵۶۹۲ مترمربع) در قطعات ۵ تا ۱۷ رودخانه (به جز قطعه ۷ و ۹ که تغییر شیب وجود دارد) محور رودخانه از ساحل راست به ساحل چپ جابجا شده که در بیشتر طول مسیر ۱۲۷۴۷۲ مترمربع کاهش عرض بستر با زاویه ۴۴ درجه جابه جایی دیده می‌شود. در واقع قوس خارجی مآندر فرسایش یافته است. متغیر بافت رسوبات بستر عامل تاثیرگذار دیگری است به طوری که در قطعات بالادست، شن همراه با قلوه سنگ و بعد ماسه بوده است (شکل ۶).

رسوبات غیرچسبنده گواه فرسایش پذیر بودن بستر و کناره‌ها می‌باشد. در این قطعات مواد درشت دانه به صورت لایه عمیق و در بعضی نقاط به صورت لایه سطحی روی سنگ مادر و مواد ریزدانه و ماسه‌ای قرار گرفته‌اند، که در مواقع سیلابی و افزایش دبی به صورت یک لایه مقاوم در برابر آشفته‌گی عمل کرده و میزان بارکف را محدود و در نتیجه میزان رسوبات دانه درشت بیشتری در بستر برجای گذاشته است. در حالی که در قطعات میانی و پایین دست رودخانه که ماسه و رس به همراه رسوبات معلق گل و لای می‌باشد که الگوی رودخانه را تحت تاثیر قرار می‌دهد. در بالادست با افزایش نسبت عمق به عرض و در پایین دست جریان الگوی شریانی است. در این قطعات به دلیل بالا بودن پتانسیل حمل رسوب، تنش برشی آب بر کناره‌های رود متمرکز و باعث افزایش عرض به عمق جریان به خصوص در قسمت سفلی رودخانه را به دنبال داشته است.

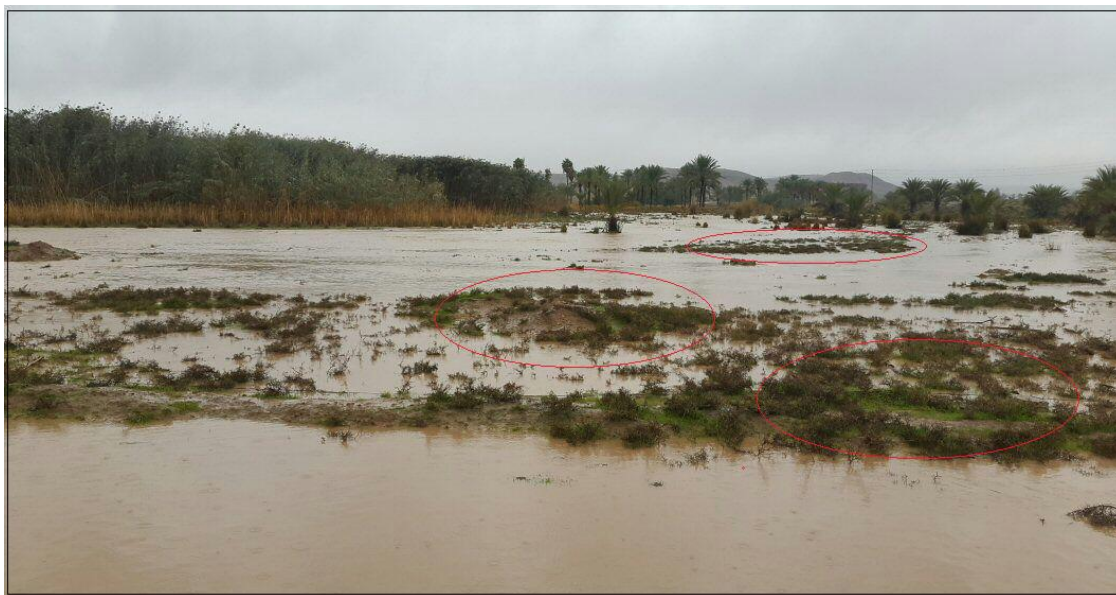
شکل ۸- افزایش گل آلودگی آب رودخانه و عریض شدن بستر

در سال‌های اخیر خشک‌سالی، باعث شده که رودخانه‌ها از نظر ژئومورفولوژی تغییر کنند. هم در میزان دبی، رسوب و هم در میزان سرعت جریان، خشک‌سالی توان رودخانه را کاهش می‌دهد و فرایندهای رودخانه‌ای تغییر می‌کند. در نهایت فرم‌ها تغییر می‌کند. در مورفولوژی جدید که در نیمرخ طولی، عرضی و پراکنش مواد در حوضه تاثیر دارد. رودخانه الوند بر طبق داده‌های اقلیمی و هیدرومتری با کاهش ۲۰۰ میلی‌متری بارش در سال ۱۳۷۶ و کاهش ۸ مترمکعبی از میانگین دبی سالانه در سال ۱۳۷۹، باعث بروز تغییراتی در بستر رودخانه شده است. این تغییرات به صورت کاهش خروجی جریان آب و کوچک شدن عرض بستر و تغییر در رژیم رودخانه می‌باشد. همچنین انشعابات ورودی به رودخانه طی سال‌های خشک‌سالی به فصلی، خشک تقسیم شده است (شکل ۷). آوردهای رسوبی حاصل از انشعابات فرعی باعث افزایش گل‌آلودگی، عریض شدن بستر و الگوی بریده بریده شده است، وجود بانکت‌های میان رودخانه‌ای شاهد این ادعاست (شکل ۸). بسترفزایی در دیواره داخلی رودخانه صورت گرفته است و از آنجایی که شیب عمومی رودخانه ۱۱ درصد می‌باشد، شیب بستر رابطه معناداری با آرایش دبی و رسوب بر روی رودخانه ایفا می‌کند. یعنی همزمان با کاهش شیب بستر رودخانه عمل رسوب‌گذاری را انجام می‌دهد و با افزایش شیب بستر میدان برای فرسایش مهیا می‌شود و رودخانه به سمت الگوی سینوسی و بعد مستقیم تمایل پیدا می‌کند. در واقع کاهش شیب به همراه کاهش دبی قدرت خودپالایی رودخانه را کاهش می‌دهد. در نهایت کاهش انرژی جنبشی آب به همراه شیب کم رودخانه زمینه را برای ایجاد الگوی شریانی در بستر فراهم ساخته است.
