Analyzing and Investigating Effective Factors on Creating and Promoting Gully Erosions in Shorchay Watershed

Besharati B, Abedini M, Asghari S. Analyzing and investigating effective factors on creating and promoting gully erosions in shorchay watershed. Geographical Researches Quarterly Journal. 2018;33(2):206-222.

بررسی و تجزیه و تحلیل عوامل موثر بر ایجاد و توسعه فرسایش خندقی در حوضه آبخیز شورچای

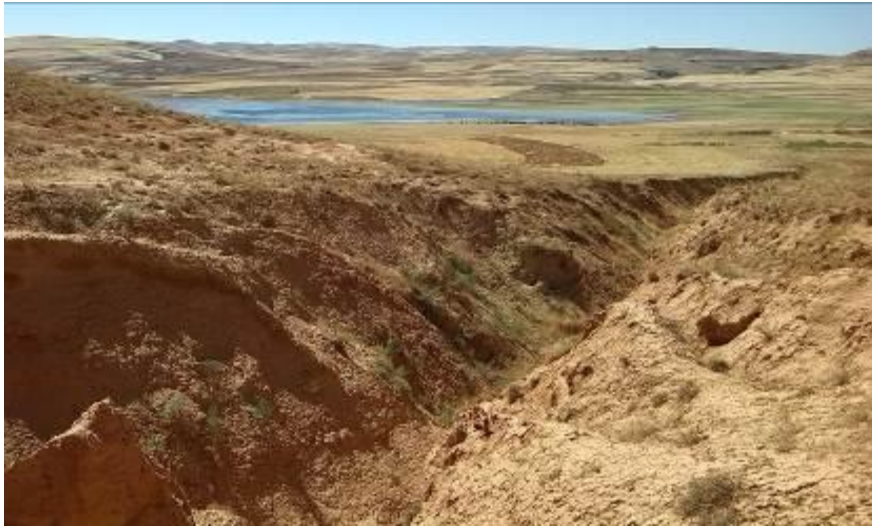
شکل ۴- نمونه‌ای از خندق‌های V شکل که رسوبات آن موجب پر شدن سد ملاجیق می‌شود

توسعه عرضی و عمقی خندق‌ها به خاطر فرسایش جانبی می‌باشد. این مسئله به علت زیربری کرانه کانال‌های خندق‌ها و گسیختگی که تحت تأثیر نیروی ثقل است، اتفاق می‌افتد. ریزش خاک دیواره خندق به داخل کانال باعث گسترش آن‌ها می‌شود. خندق‌های منطقه عمدتاً در سطح نهشته‌های آبرفتی ریزدانه کواترنر و سازندهای مارنی میوسن شکل گرفته‌اند و شکل آن‌ها عمدتاً V است که با بخش بالا کند پسرونده و با دیواره‌های تند و ناپایدار و غالباً چند شاخه‌ای (پنجه‌ای) می‌باشند. این

خندق‌ها به‌خاطر تراکم زیاد رسوبات نرم، در عمق توسعه‌یافته ولی عرض کمی دارند. تراکم زیاد این نوع خندق‌ها بیشتر در اطراف سد ملاجیق مشاهده می‌شوند (شکل ۴).

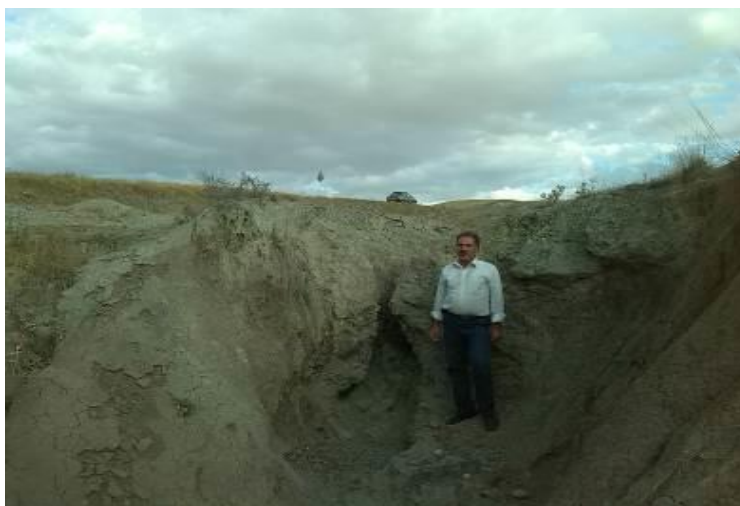
شکل ۵- نمونه‌ای از خندق‌ها که از قسمت رأس حالت پسرودی دارند

نوع دیگر خندق‌ها بر روی تراس‌های رودخانه‌ای ایجاد شده و در شیب‌های منتهی به شبکه‌های اصلی قرار گرفته‌اند. که از نوع خندق‌های جبهه‌ای می‌باشند و با فرسایش قهقرایی حالت پسروده دارند و باعث تخریب زمین‌های کشاورزی، جاده‌های روستایی و کانال‌های آبیاری می‌شوند. البته این مسئله با حضور مستمر آب صورت می‌گیرد که بارش‌های بهاری شدید به‌عنوان موتور محرکه خندق‌زایی عمل می‌کند.

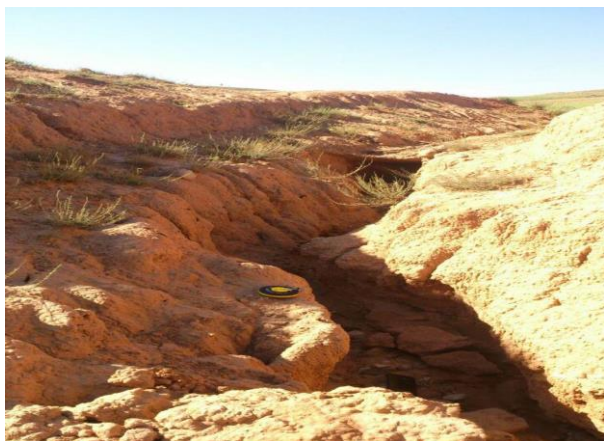
شکل ۷- نمونه‌ای از خندق‌ها در اثر فروریختن سقف تونل

در حوضه مورد مطالعه در سطح سازندهای مارنی و سیلت دار در سطوح کم شیب فرسایش تونلی عامل مهمی در شکل‌زایی و گسترش خندق‌ها می‌باشد. به طوری که در بازه زمانی یک‌ساله پیم‌های جدیدی تشکیل شده بودند. این اشکال از قسمت‌های بالادست خندق‌ها به صورت حفره‌هایی ایجاد شده و سپس آب‌های سطحی را به طرف خود هدایت کرده و شروع به بزرگ شدن می‌کنند و در نهایت پس از ریزش سقفشان به خندق‌های جدیدی تبدیل شده و یا باعث توسعه خندق‌های قبلی می‌شوند. یکی از عوامل مهم پدیده پای‌پینگ در منطقه مورد مطالعه وجود سازندهایی مثل آهک در قسمت‌های شمالی و نمک در نزدیک خروجی حوضه که قابلیت انحلال دارند، می‌باشد. با توجه به اینکه منطقه مورد مطالعه دارای آب‌وهوای نیمه‌خشک می‌باشد در فصول خشک به واسطه خشک شدن زمین ترک‌ها و شکاف‌هایی در زمین ایجاد می‌شود و با شروع فصل بارش آب وارد این شکاف‌ها شده و به درون زمین نفوذ می‌کند و در جهت شیب با انحلال و شستشوی مواد کلوئیدی خاک‌ها، موجب شکل‌گیری پیم‌های زیرزمینی می‌شوند که عامل مهمی در انتقال مواد رسوبی و کانی‌های قابل انحلال، به طرف شبکه‌های جاری می‌شود. مشاهدات صحرائی نشان داد که خندق‌زایی بیشتر در مناطقی صورت گرفته است که سازندهای منطقه بیشتر از مارن و از بخش‌های مختلف گچی، آهکی و نمکی تشکیل شده است و انحلال‌پذیری بالایی دارند. به نحوی که پیشروی خندق‌ها در محدوده سر خندق غالباً به صورت حفره‌ای صورت گرفته است و خندق از ناحیه افق‌های میانی تا زیرین انحلال پیدا کرده و ریزش می‌نماید و سپس سطح بالایی خندق یک‌مرتب فرومی‌ریزد که باعث پیشروی آن می‌گردد. این خندق‌ها بیشتر در اطراف روستای تکانلوی شهرستان چاراویماق مشاهده می‌شوند و در اطراف بستر رودخانه توسعه یافته‌اند (شکل‌های ۶ و ۷).

پدیده پای‌پینگ هم در توسعه خندق‌ها نقش مهمی داشته است. پای‌پینگ عبارت است از؛ جریان زیرزمینی و زیر شویی مواد قابل انفصال و انحلال که گاهی به آن فرسایش تونلی نیز می‌گویند (Ahmadi, 1999). ایجاد راهروهای زیرزمینی به‌صورت حفره‌های واقعی در دیواره خندق‌ها موجب گسترش آن‌ها می‌شود. حفره‌های مذکور مراحل اولیه تحول خود را طی می‌کنند. گسترش این راهروهای زیرزمینی و سپس ریزش سقف آن‌ها باعث توسعه خندق‌ها می‌شود. این راهروها عمدتاً به‌وسیله رسوبات نفوذپذیر، قابلیت انحلال و احتمالاً در اثر تمرکز جریان‌های سطحی، که آب را به داخل شکاف‌ها هدایت

می‌کنند ایجاد می‌شوند. جریان‌های زیرسطحی هم به علت ریزدانه بودن سازندها (سیلت، رس) و انحلال‌پذیر (نمک، گچ و آهک) باعث فرسایش تونلی می‌شوند.
