تحلیل عوامل مورفولوژیکی در تغییرات الگوی مکانی، فضایی رودخانه الوند

چکیده

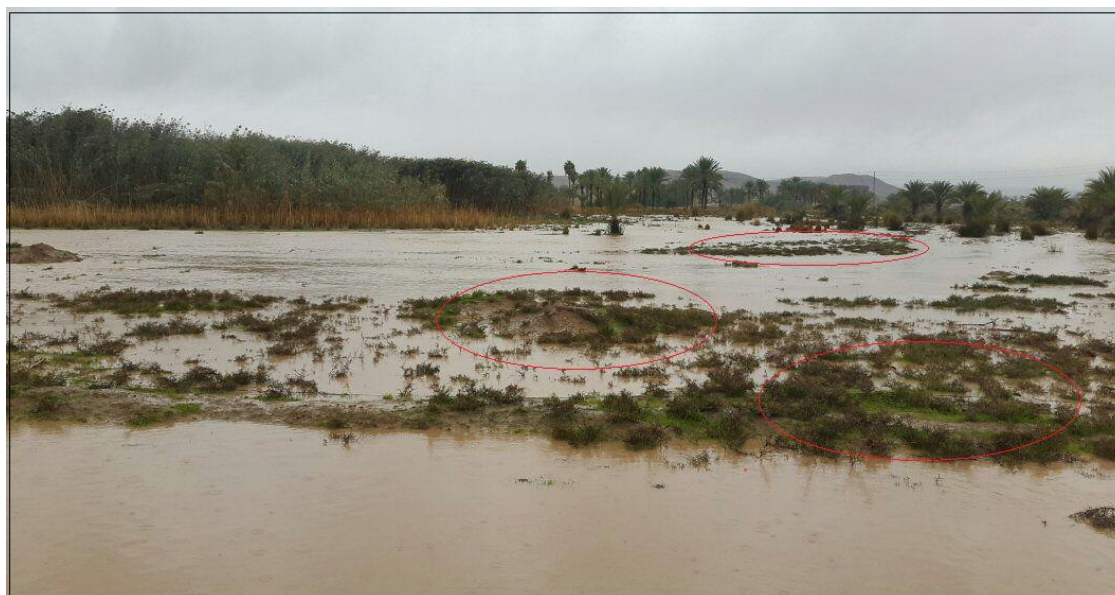
شکل ۸- افزایش گل آلودگی آب رودخانه و عریض شدن بستر
