## تحلیل عوامل مورفولوژیکی در تغییرات الگوی مکانی، فضایی رودخانه الوند

### چکیده

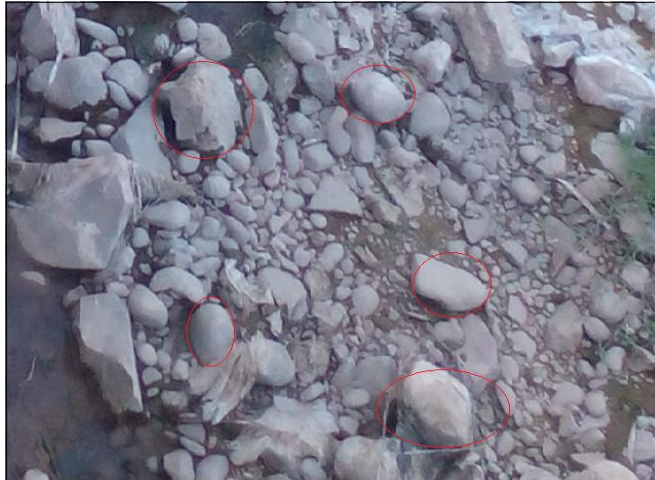
شکل ۶- رسوبات درشت دانه رودخانه الوند در قطعات بالادست

رسوبات غیرچسبنده گواه فرسایش پذیر بودن بستر و کناره‌ها می‌باشد. در این قطعات مواد درشت دانه به صورت لایه عمیق و در بعضی نقاط به صورت لایه سطحی روی سنگ مادر و مواد ریزدانه و ماسه‌ای قرار گرفته‌اند، که در مواقع سیلابی و افزایش دبی به صورت یک لایه مقاوم در برابر آشفته‌گی عمل کرده و میزان بارکف را محدود و در نتیجه میزان رسوبات دانه درشت بیشتری در بستر برجای گذاشته است. در حالی که در قطعات میانی و پایین دست رودخانه که ماسه و رس به همراه رسوبات معلق گل و لای می‌باشد که الگوی رودخانه را تحت تاثیر قرار می‌دهد. در بالادست با افزایش نسبت عمق به عرض و در پایین دست جریان الگوی شریانی است. در این قطعات به دلیل بالا بودن پتانسیل حمل رسوب، تنش برشی آب بر کناره‌های رود متمرکز و باعث افزایش عرض به عمق جریان به خصوص در قسمت سفلی رودخانه را به دنبال داشته است.

رودخانه در محدوده مطالعاتی تحت تاثیر حرکت تکتونیک ناشی از گسل قصرشیرین قرار گرفته‌است. رودخانه در جهتی عمود بر امتداد مسیر گسل حرکت می‌کند. در محدوده مورد نظر تکتونیک به صورت حساس عمل می‌نماید. رودخانه تحت تاثیر گسل بستر خود را تغییر داده و این تغییرات سطح اساس محلی باعث فروسایي کانال و فرسایش رو به بالادست رودخانه شده‌است. اخیراً فعالیت‌های انسانی در حریم رودخانه سبب کاهش تراز آبی و کندشدن بیش از پیش جریان شده‌است. با تغییر در رژیم جریان و رسوب و روند فرسایش و رسوب‌گذاری سبب تغییر در شیب، مقطع و گاهی تغییر الگو و شکل مسطح رودخانه شده‌است. از فعالیت‌های انسانی در حریم و بستر رودخانه الوند می‌توان به توسعه شهری و اجرای طرح مسکن مهر به مساحت ۱۲۷۵۰ مترمربع (مسکن و شهرسازی استان کرمانشاه، ۱۳۹۲) اشاره کرد. در حریم رودخانه و اجرای طرح‌های مهندسی از قبیل کانال سازی بستر، انحراف جریان و لایروبی آن می‌باشد که رژیم جریان در قطعات بالادست را تغییر داده و موجب تغییر در شیب و شکل مسطحه رودخانه شده‌است. در واقع کاربری اراضی موجب بریدگی بستر رودخانه شده‌است. اصلاح مسیر رودخانه در امتدادی مستقیم بدون توجه به عملیات حفاظتی موجب کف‌کشی و فرسایش کناره رودخانه شده‌است و تغییر شیب در این قطعه لایروبی شده، شرایط را برای فرسایش بستر در قطعه بعدی ایجاد کرده‌است. رودخانه در محدوده مطالعاتی بر روی پی‌سنگ سست منطقه که شامل رسوبات آبرفتی، مارن و ژئپس مربوط به سازند آغاچاری می‌باشد، حرکت می‌کند و مسیر خود را به تبعیت از لیتولوژی زیربنای خود ادامه می‌دهد. عبور از تشکیلات مارنی و فرسایش پذیر باعث شده که هندسه رودخانه شدیداً تحت تاثیر لیتولوژی بستر قرار بگیرد و رودخانه در طی زمان کوتاهی تغییرات زیادی داشته‌باشد (۱۵۶۹۲ مترمربع) در قطعات ۵ تا ۱۷ رودخانه (به جز قطعه ۷ و ۹ که تغییر شیب وجود دارد) محور رودخانه از ساحل راست به ساحل چپ جابجا شده که در بیشتر طول مسیر ۱۲۷۴۷۲ مترمربع کاهش عرض بستر با زاویه ۴۴ درجه جابه‌جایی دیده می‌شود. در واقع قوس خارجی مآندر فرسایش یافته‌است. متغیر بافت رسوبات بستر عامل تاثیرگذار دیگری است به طوری که در قطعات بالادست، شن همراه با قلوه‌سنگ و بعد ماسه بوده است (شکل ۶).
