تحلیل عوامل مورفولوژیکی در تغییرات الگوی مکانی، فضایی رودخانه الوند

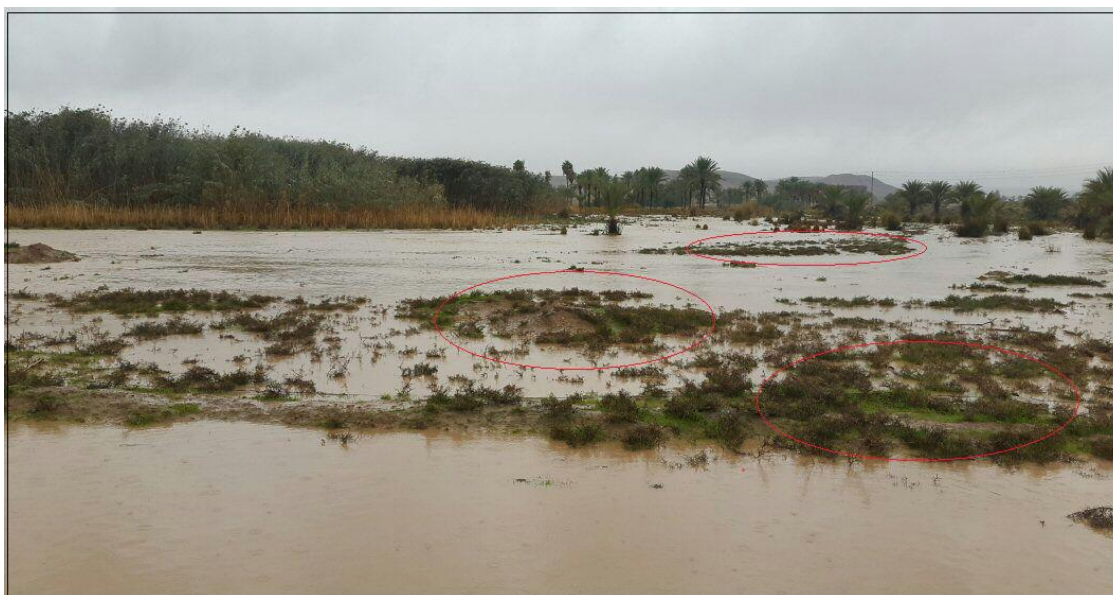
شکل ۸- افزایش گل آلودگی آب رودخانه و عریض شدن بستر
