تحلیل عوامل مورفولوژیکی در تغییرات الگوی مکانی، فضایی رودخانه الوند

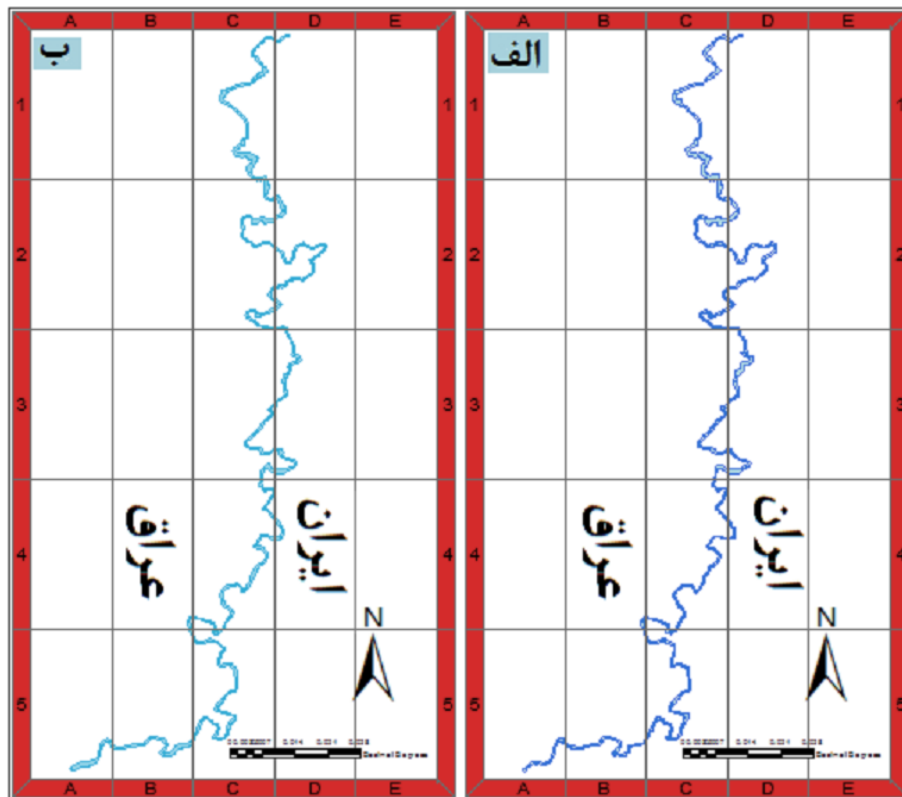
شکل ۳- (الف)- مسیر رودخانه الوند در سال ۱۳۳۴ (ب)- مسیر رودخانه الوند در سال ۱۳۹۴

یافته های پژوهش حاصل از آشکارسازی تغییرات به کمک تصاویر و تحلیل نقشه های برداری در بازه زمانی بیش از نیم قرن (شکل ۳) موید تغییر گسترده در الگوی فضایی و مکانی رودخانه الوند است. این تغییرات در تمام قطعات مورد بررسی رودخانه مشاهده
